TOUR DE PLAINE « ACTUALITÉS BETTERAVES » en partenariat avec

ZOOM SUR LE ROBOT FARM DROÏD – également présenté lors du

Premier robot autonome de semis et de désherbage mécanique intégral

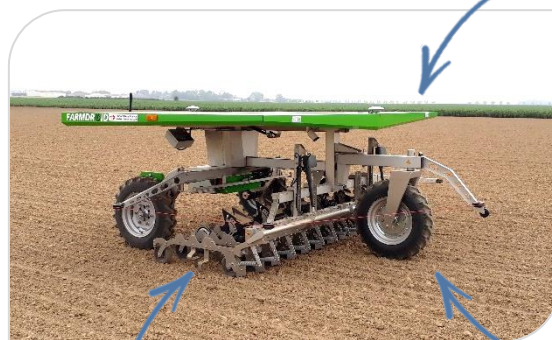
- Enregistre l'emplacement GPS de chaque graine lors du semis
- Contrôle mécaniquement les adventices entre et sur le rang

✓ Couteaux escamotables

- ✓ Alimenté par panneaux solaires
- ✓ Fonctionne la nuit
- ✓ Gère les fourrières
- ✓ Cultures concernées : betteraves, colza, soja, maïs...

- ✓ Vitesse max : 900 m / h
- ✓ Débit de chantier : 5 ha / jour
- ✓ Investissement : 70 000 €
